技術レポート

23

大阪市・八尾市・松原市

環境施設組合

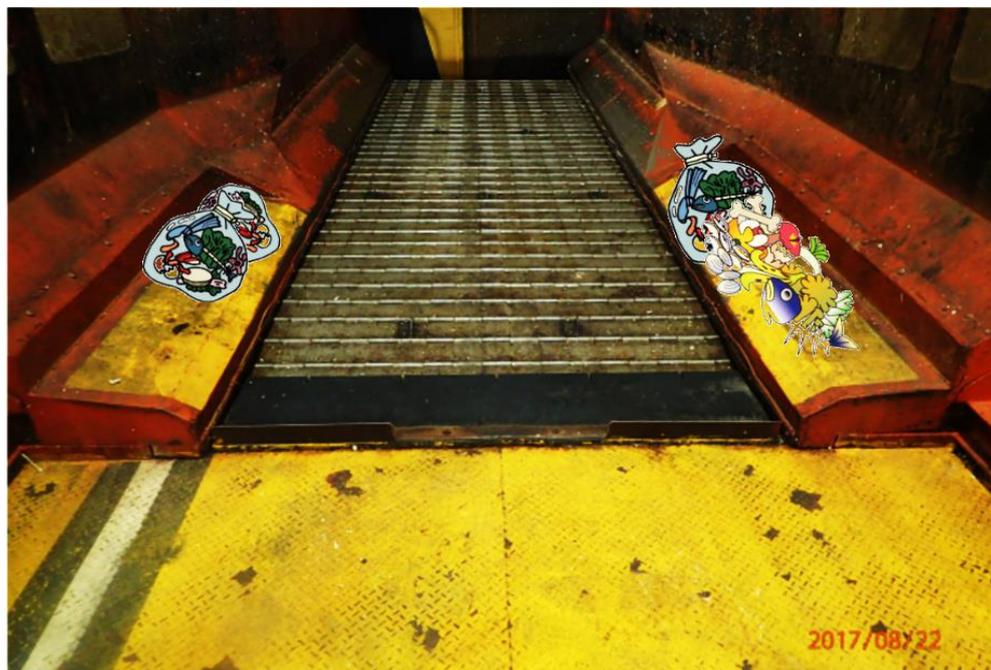
しかし、ここで問題が出てきました。側面の傾斜が無くなったことで、平面部分に残ってしまったごみ袋などを人力でコンベア上に落とさなくてはいけなくなりました。(写真-1 参照)

写真-1 第1次改造後のコンベア

そこで鶴見工場では、平面部分に跳ね上げ式のごみ落とし装置(以下、「跳ね上げ装置という。))を考案するに至りました。

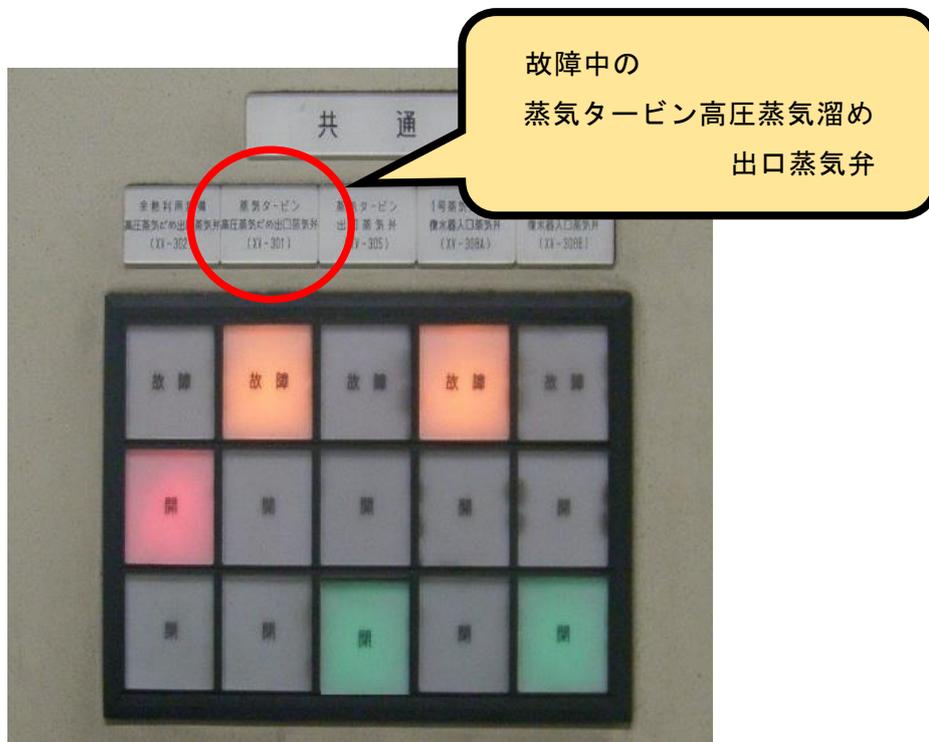
蒸気タービン高圧蒸気溜め出口蒸気弁のトルクリミットの作動が発生していて、早急な修理が見込めない状況が続いているなかで炉の立ち上げ・立ち下げ中等に他の電動弁の故障が発生すると、いくらリセットボタン（PB-RTS）を押して電動弁の故障を復旧させても電動弁制御盤の警報が解除できません。（写真－1 参照）

写真－1 電動弁制御盤（共通盤）

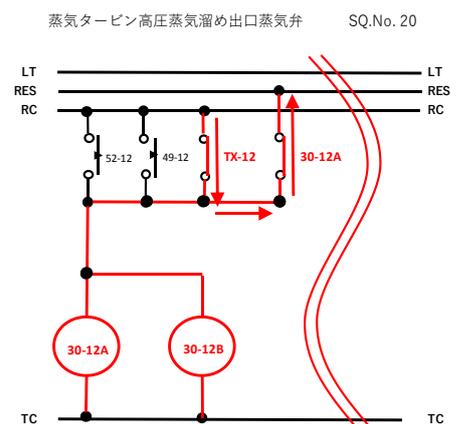
図-2-3

故障原因が復旧されない間は、TX-12 のリレーが働いたままで、隣の 30-12A の A 接点を通じてリセット用電源 (RES) に常に電流が流れる仕組みになっているので、他の電動弁で故障が発生し復旧した時に SQ.No. 24 (図-1 参照) のリセットボタン (PB-RTS) を押してもリセット用電源 (RES) が遮断できないことが判明しました。(図-2-3 参照)

警報が発報されている状態で電流の逆流を防ぐには、制御電源（RC）から15個ある各電動弁の自己保持用リレー（30-1A～15A）に供給される電源を強制的に遮断する回路を新設し、そのスイッチを現行のリセットボタン（PB-RTS）に増設（写真－3参照）することで、リセットボタンを押すだけでTX-12のリレーから30-12Aに逆流していた電流が遮断されます。蒸気タービン高圧蒸気溜め出口蒸気弁の故障が解消されていない状態で、新たに別の電動弁の警報が発報されてもリセットボタン（PB-RTS）ひとつで複数の警報を解除できるように改造を計画しました。（図－3参照）

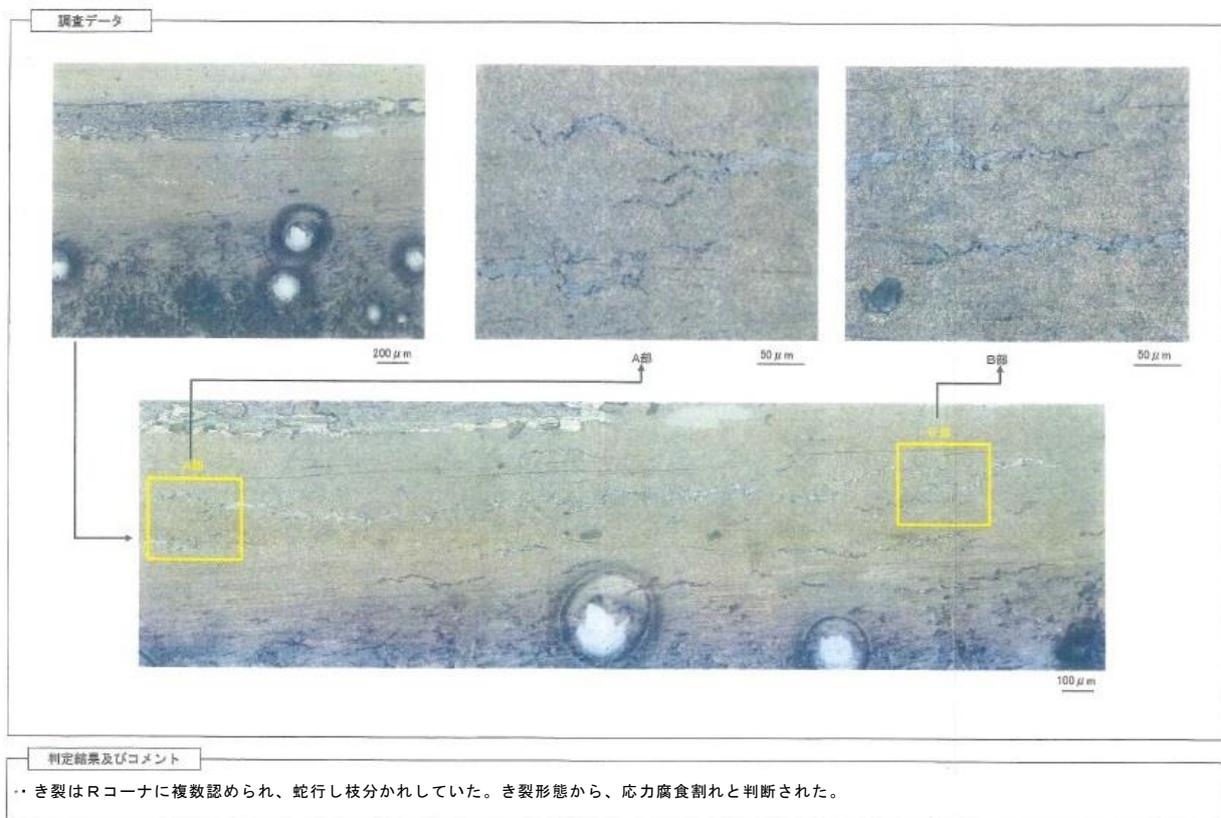
写真－3 SUMP 検査の結果（報告書より）

SUMP 検査の結果、全周にわたり応力腐食割れが発生していることが判明しました。また、応力腐食割れが確認されたことから、現在の状況では準備していた動翼については使用できないとの判断に至り、今後の対応について至急検討する必要が生じました。

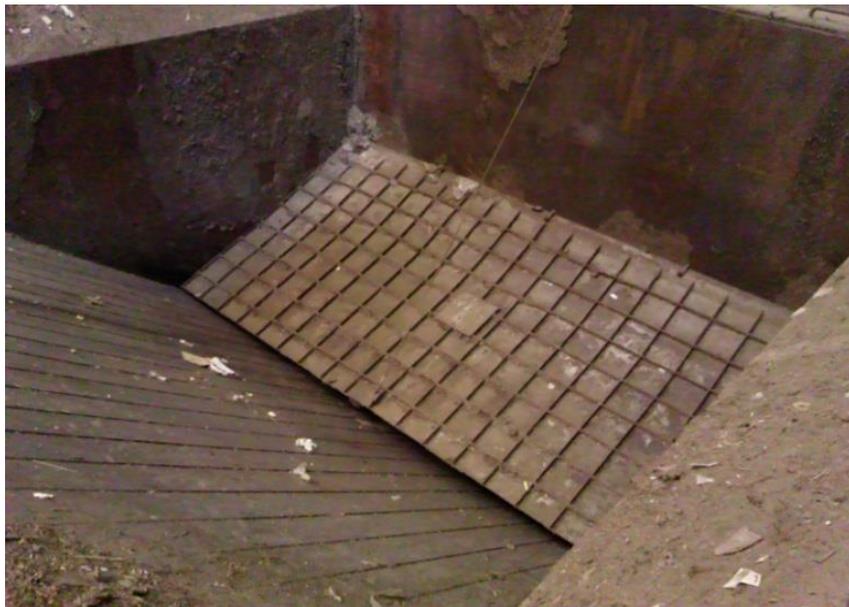
ホッパゲートの開閉状態の確認方法は、ホッパゲート本体の目視による確認と、クレーン操作室に設置するごみクレーン共通操作盤(写真-1 参照)の開閉点灯ランプによる確認が可能です。しかし、ホッパゲート本体の目視による確認はクレーン操作室から投入ホッパまでの距離が遠いため、ホッパゲートの開閉状態が一目ではわかりづらく、特にホッパゲートが閉まっている状態がクレーン操作室からは死角となって全く見えません。(写真-2 参照)

写真-2 ホッパゲートの開閉状態

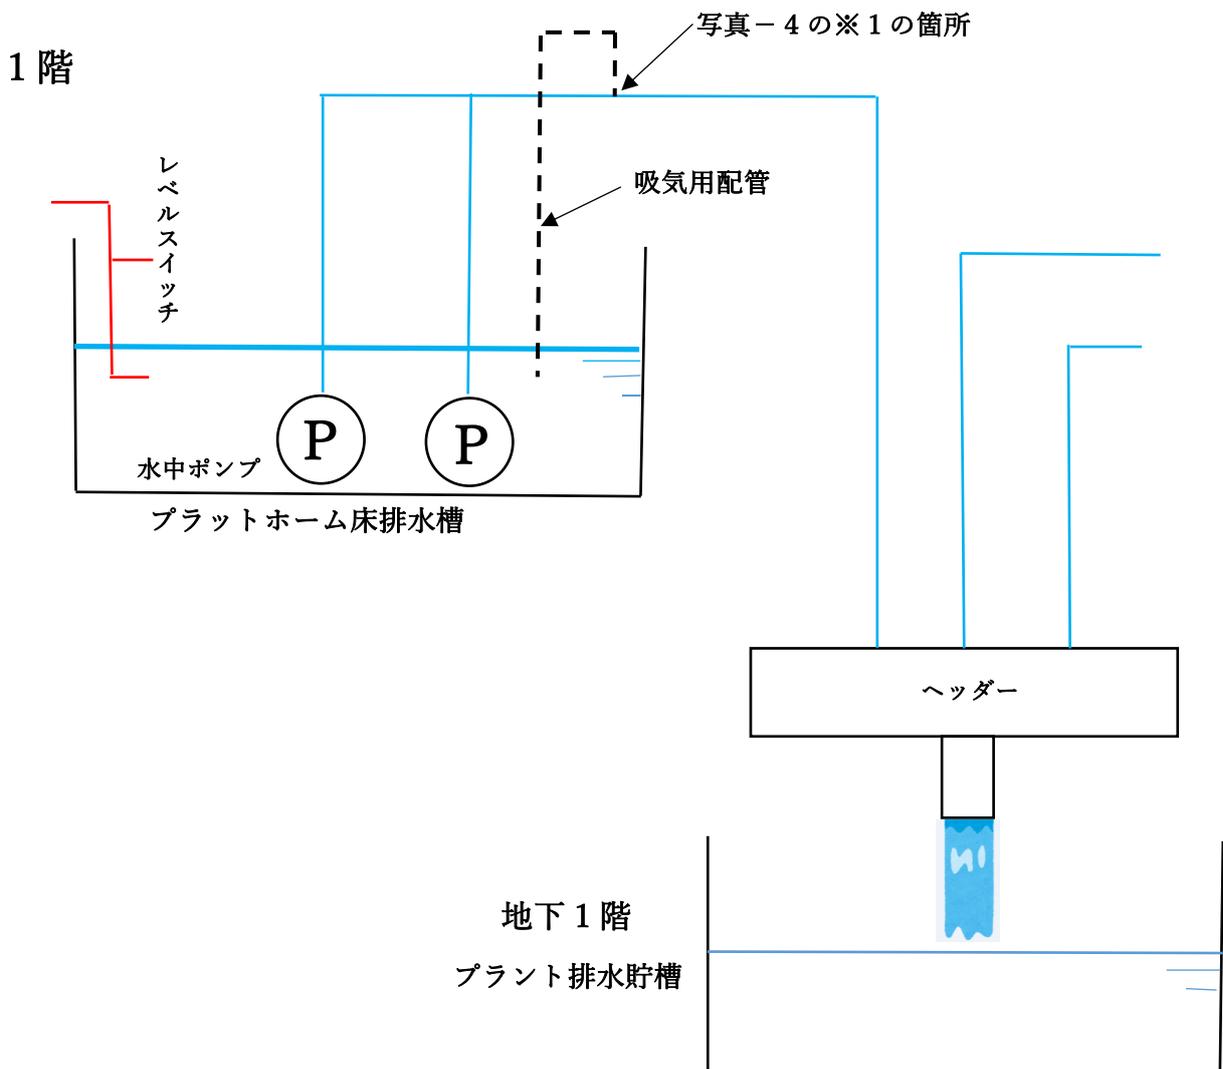
- ・ヘッダーが他槽からの水の流入により満水となった際、床排水槽と排水貯槽との高さの位置関係から「サイフォン現象」が起きており、水を吸い上げ切る際に空気も吸い込んでしまっている。
- ・空気がポンプの中に残っているため、ポンプを起動しても水を吸い上げることができない状態になっている。

図-2 改善後のフロー図

解決策としてポンプからヘッダーまでの既設の送水管（以下、「既設管」という。）に吸気用配管を増設することによりサイフォンブレーカーとして働かせることとしました(図-2参照)。

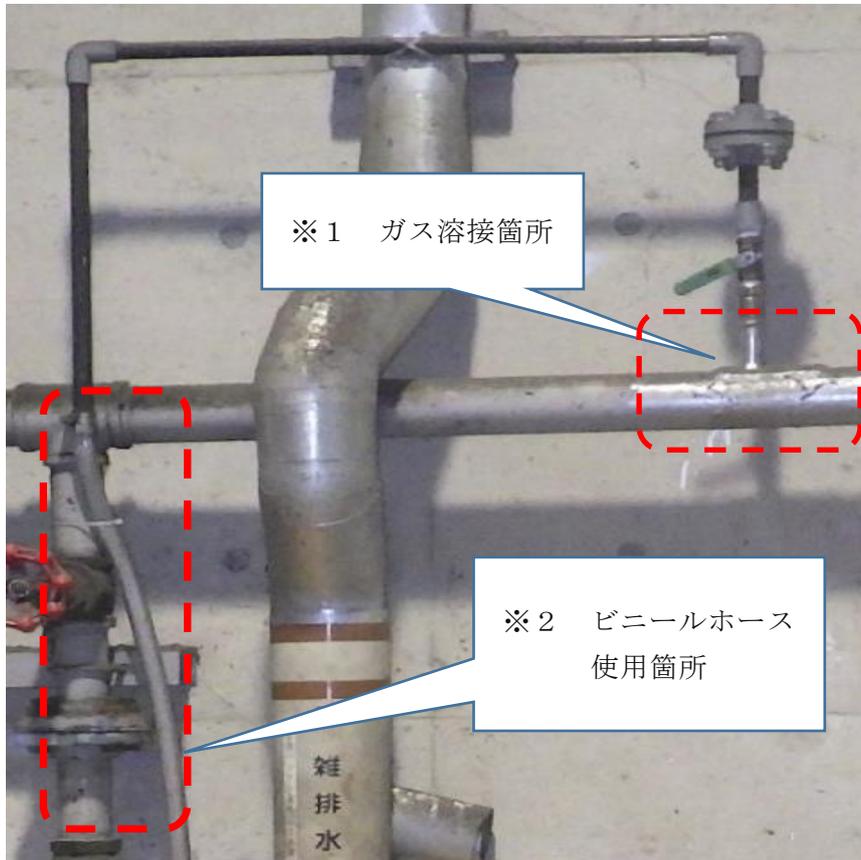
当初、電気溶接で吸気用配管を既設管に接合しようと考えましたが、既設管は経年劣化しており、電気溶接の際に破損させてしまうリスクがあると判断し、高度な技術を要するガス溶接にて接合しました。（写真－4 ※1）

また吸気口は汚水を溜めておく床排水槽内であることから、腐食防止及び交換時の利便性の観点からビニールホース（写真－4 ※2）を使用しました。

写真－4 施工箇所

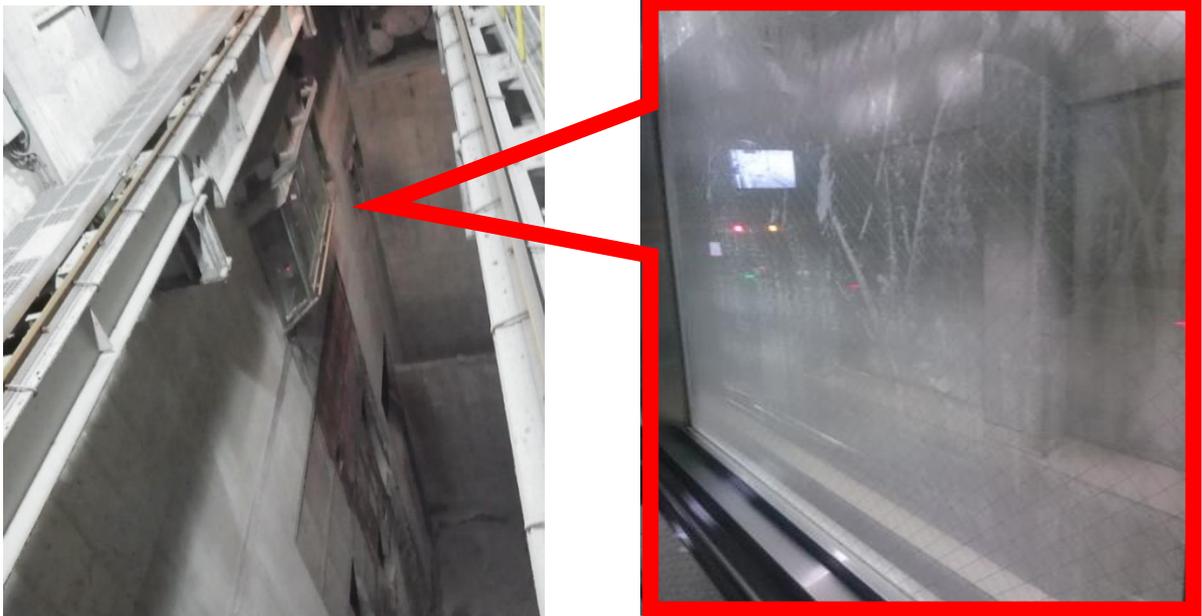
東淀工場灰クレーン操作室の窓ガラスは、室内と室外の温度差による影響や焼却灰から発生する湯気によって、灰ピット側に曇りが生じ、舞い上がった捕集灰などの浮遊物がガラス面に付着して、灰クレーンの運転操作に支障が出ていました。(写真-1 参照) 特に湿度が高い梅雨時期に空調をつけると、ガラス面が曇ってしまうため、空調を停止し、蒸し暑い作業環境の中で灰クレーンの運転をしていました。

灰ピット側のガラス面に付着した汚れの除去作業は、足場がないため非常に困難です。灰クレーン操作室用窓洗浄装置を使用しても完全に除去することができないため、工場職員がゴンドラを使用して、手作業で取り除いており、非常に危険な作業になっていました。

写真-1 灰ピットから見た灰クレーン操作室と全面が曇ったガラス

そこで、窓枠が多数に分かれている灰クレーン窓の足元一カ所だけ透明アクリル板を使って、二重窓にしたところ、曇らないことが確認できました。(写真－2 参照)

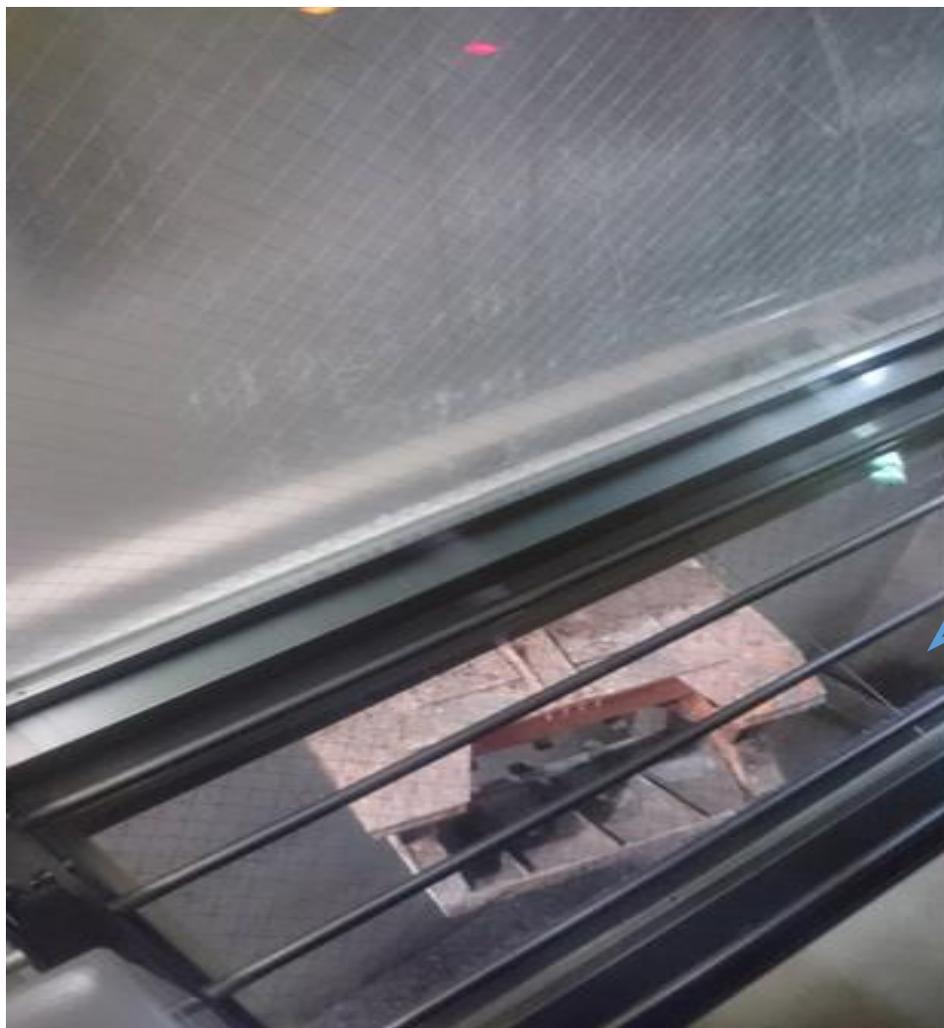
二重窓でクリアな視界

写真－2 透明アクリル板を使った足元の二重窓実験
