技術レポート

23

大阪市・八尾市・松原市

環境施設組合

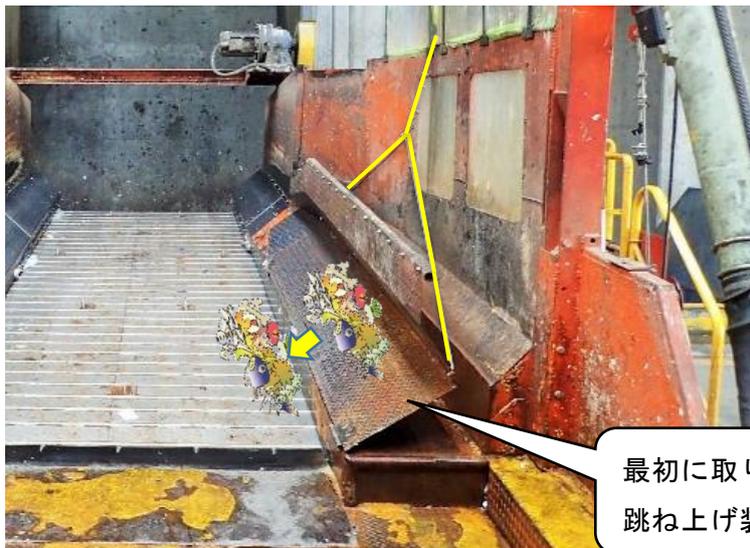
写真-2

最初に、展開検査装置に向かって右側の平面の広い面積がある方から跳ね上げ装置を取り付ける作業を行いました。仕組みは現場で形取った鉄板をワイヤーで繋ぎ、展開検査装置前に取り付けたホイストでワイヤーを引っ張る構造になっています。(写真-2参照) (※以降ワイヤーは黄色で表示)

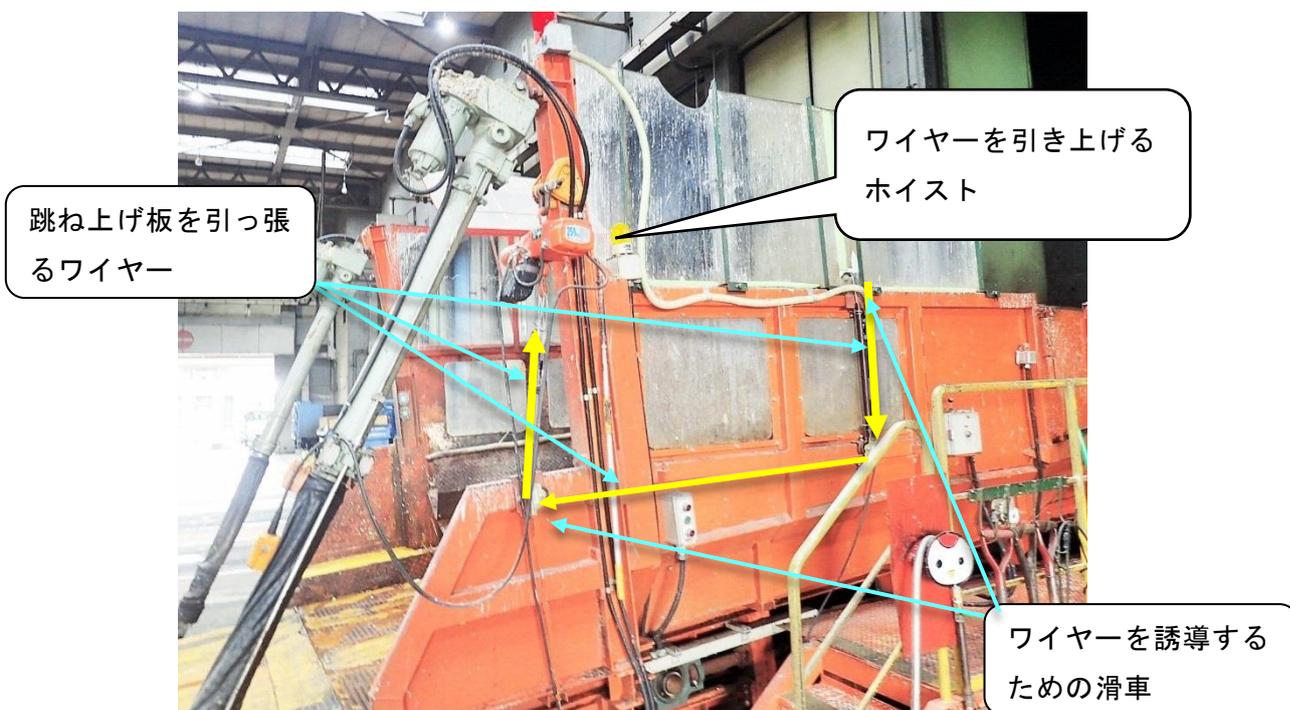
写真-3

そこで滑車の原理などを用いて工夫することで、右側の装置は数ヶ月間かけて完成することができました。(写真-3参照) (※黄色い矢印はワイヤーの引っ張り方向)

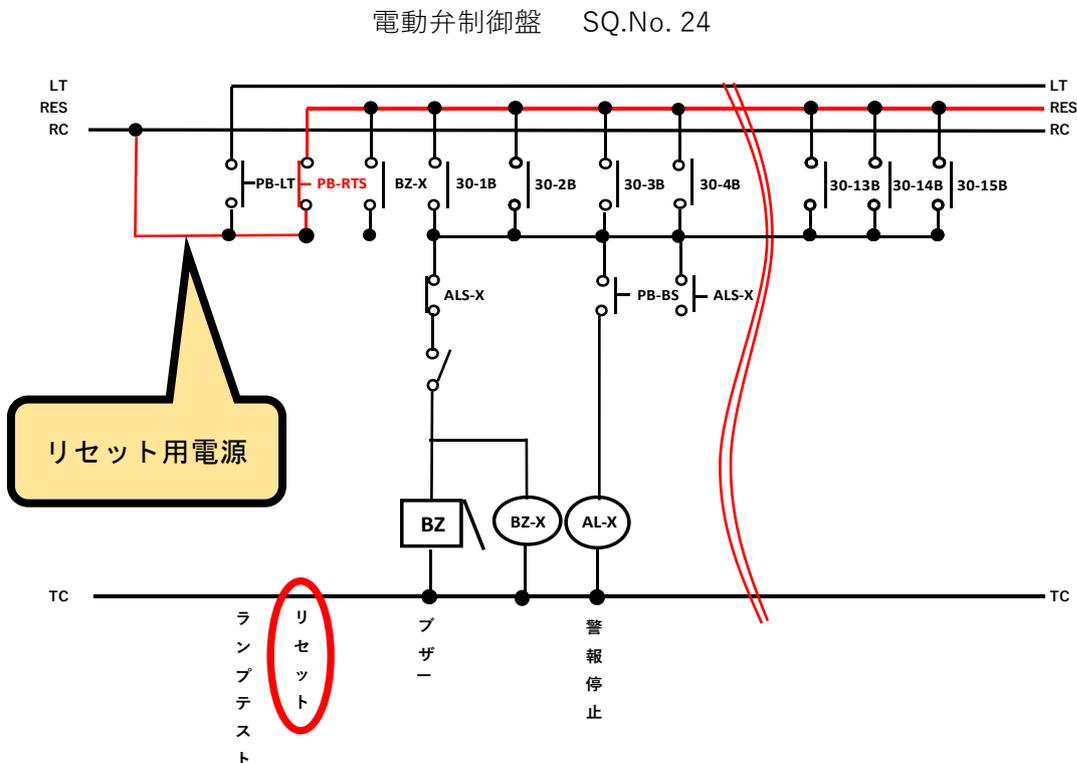
図-1 シーケンス図

鶴見工場の電動弁制御盤では、各炉 1・2号ボイラ過熱器出口弁等 15 個の電動弁を一括して管理しています。制御入力用電源 (RC) とは別に、リセット用電源 (RES) を用いて警報を発報させる仕組みになっており、電動弁に故障が発生した際は、リセット用電源 (RES) を遮断することで、複数電動弁の警報をリセットボタン (PB-RTS) 1 つで一括解除できる仕組みになっています。(図-1 参照)

しかし、トルクリミットの作動・電動弁モーター故障等の理由で復旧できない場合は、他の警報が発報されても一括解除ができなくなってしまいます。

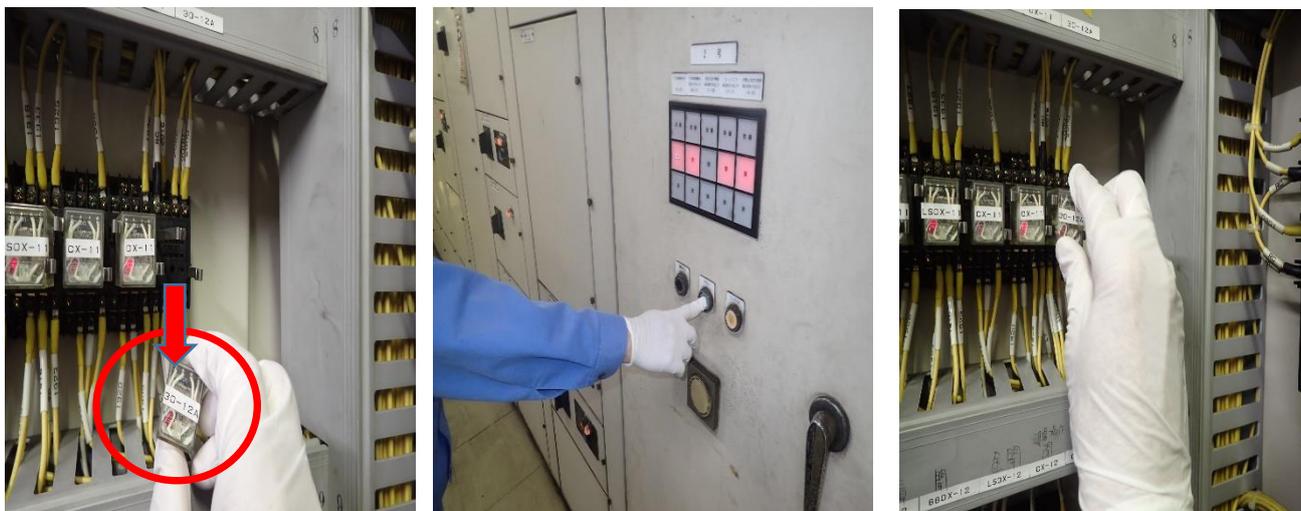
写真－2 復旧作業手順

復旧するためには、制御盤内にある各電動弁のリレーを抜き自己保持を解除した後リセットボタン（PB-RTS）を押し、リレーを戻す作業をしなければなりません。（写真－2 参照）

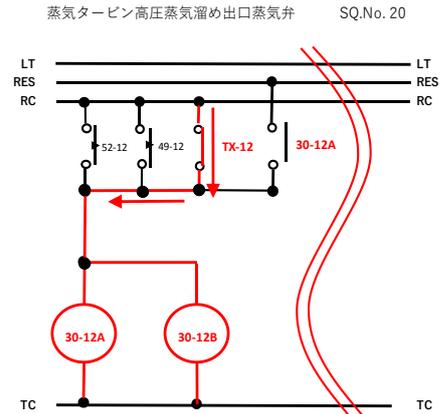
図-2-1

電動弁制御盤の仕組みを電気図面で確認したところ、蒸気タービン高圧蒸気溜め出口蒸気弁に故障が発生した時に、SQ.No. 20 の TX-12 (蒸気タービン高圧蒸気溜め出口蒸気弁故障発報) のリレーが働いて(故障表示)リレー30-12A 及び 30-12B に電源が供給されます。(図-2-1 参照)

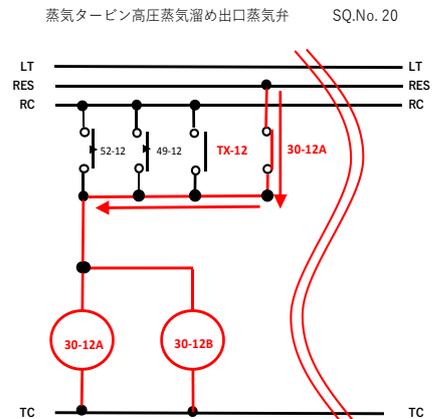
図-2-2

本来、電動弁故障の復旧に伴い TX-12 の接点が外れ、リセット用電源 (RES) を用いて 30-12A の接点で自己保持しリセットボタンを押すことによりリセット用電源 (RES) の供給が遮断され警報の自己保持が解除される仕組みになっています。(図-2-2 参照)

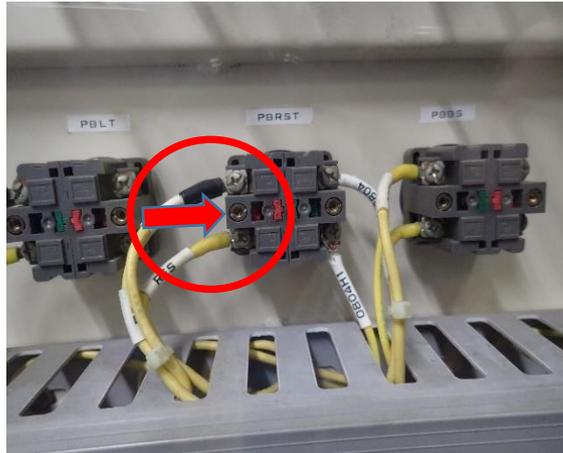
写真－3 リセットボタン（PB-RTS）に増設

警報が発報されている状態で電流の逆流を防ぐには、制御電源（RC）から15個ある各電動弁の自己保持用リレー（30-1A～15A）に供給される電源を強制的に遮断する回路を新設し、そのスイッチを現行のリセットボタン（PB-RTS）に増設（写真－3参照）することで、リセットボタンを押すだけでTX-12のリレーから30-12Aに逆流していた電流が遮断されます。蒸気タービン高圧蒸気溜め出口蒸気弁の故障が解消されていない状態で、新たに別の電動弁の警報が発報されてもリセットボタン（PB-RTS）ひとつで複数の警報を解除できるように改造を計画しました。（図－3参照）

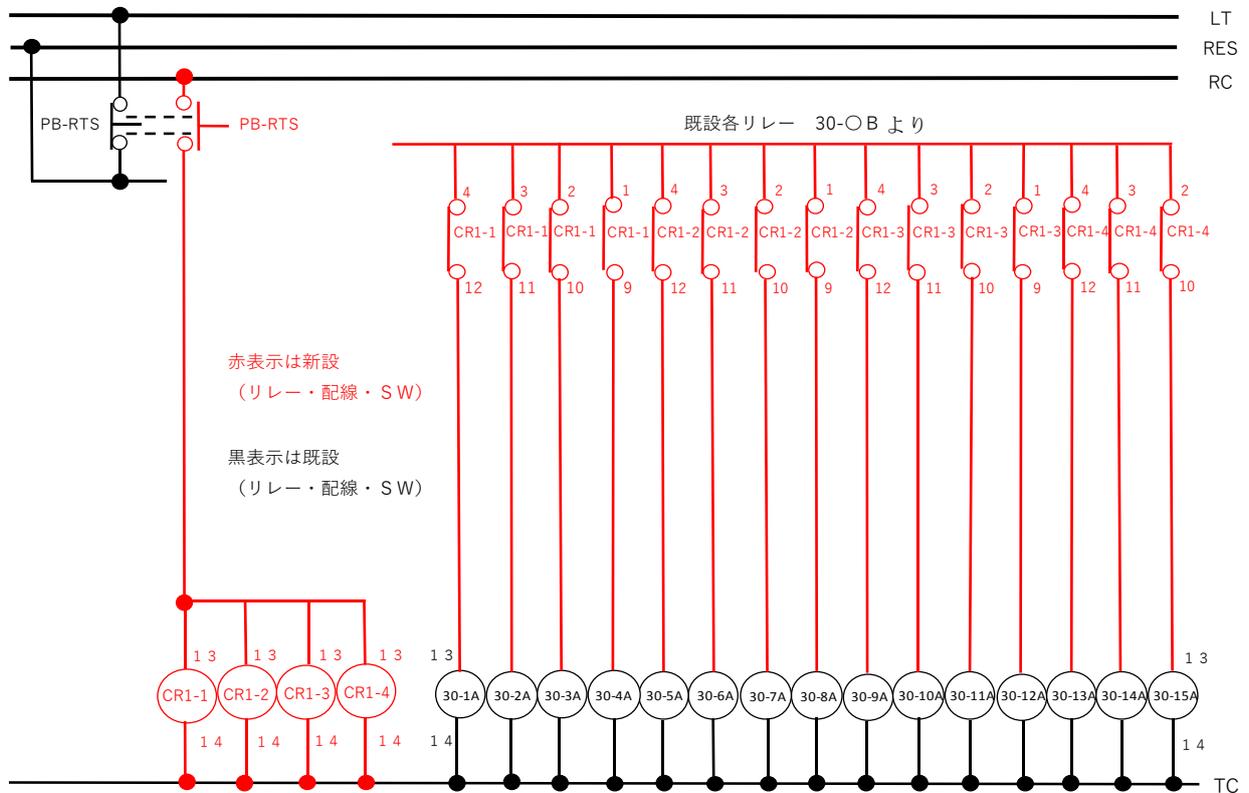
図－3 新設回路のシーケンス図

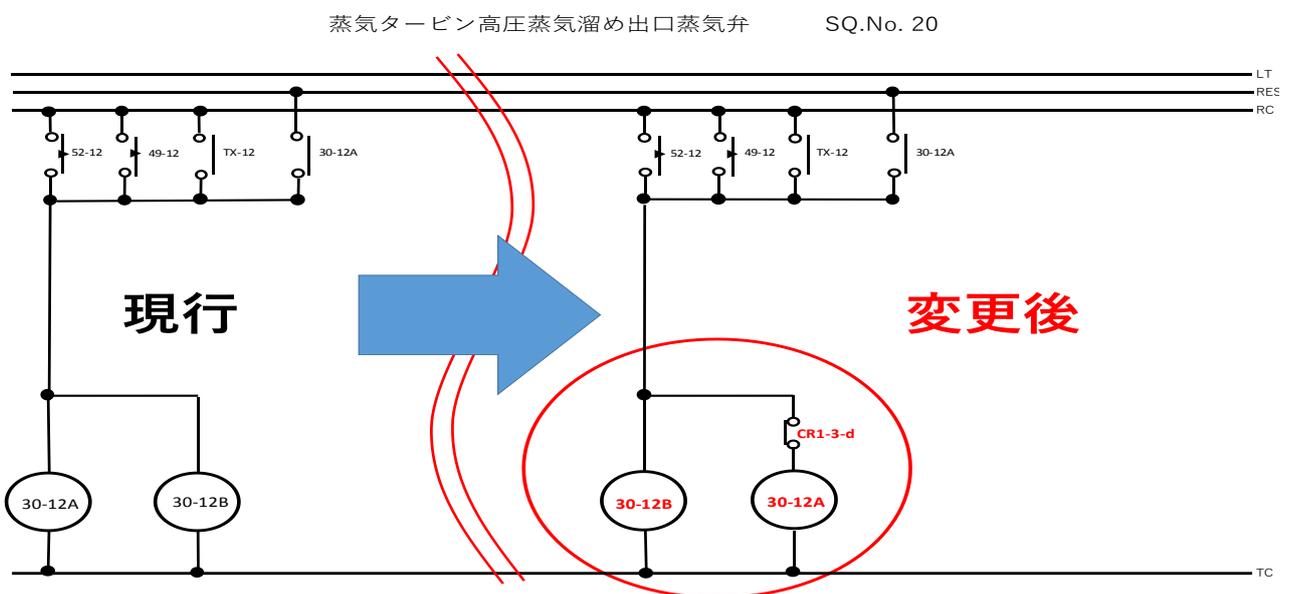
図-4 配線入れ替え実例

当工場の電動弁制御盤は1・2号炉及び共有設備と工場全体に関わっているため、全炉停止の期間中でないと作業することができません。そのため工場の定期整備工事期間の直営整備作業として取り組むこととなりましたが、他の直営整備作業もあることから日程が限られていました。一方、電動弁制御盤の盤内配線は配線ダクトに収められているため15か所もある30-1A～30-15Aの、すべての配線を辿るためには配線ダクトから出さなければなりません。それではかなりの時間がかかると考えられました。そこで、30-〇〇Aと30-〇〇Bを振り替えることを思いつきました。そうすることで30-〇〇Aと30-〇〇Bの間を渡っている短い配線だけを見つけ、その短い配線に新設回路を挿入することで、配線ダクトから配線を辿るために要する時間が短縮できると考えました。(図-4参照)

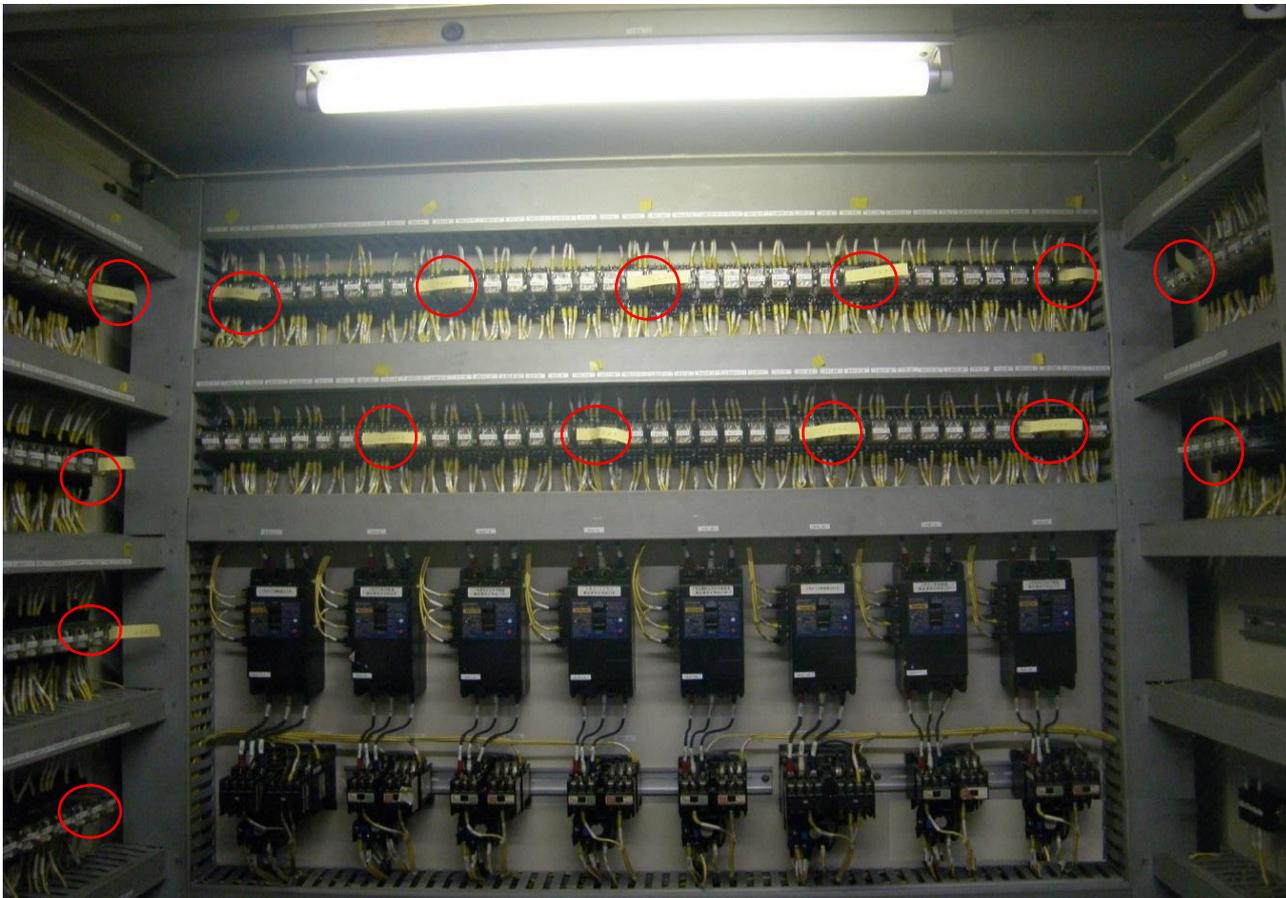
- ① 1号ボイラ過熱器出口弁
- ② 1号ガス再加熱器高圧蒸気だめ出口弁
- ③ 1号蒸気式空気予熱器高圧蒸気だめ出口弁
- ④ 1号スートブローア高圧蒸気だめ出口弁
- ⑤ 1号白煙防止用空気加熱器高圧蒸気だめ出口弁
- ⑥ 2号ボイラ過熱器出口弁
- ⑦ 2号ガス再加熱器高圧蒸気だめ出口弁
- ⑧ 2号蒸気式空気予熱器高圧蒸気だめ出口弁
- ⑨ 2号スートブローア高圧蒸気だめ出口弁
- ⑩ 2号白煙防止用空気加熱器高圧蒸気だめ出口弁
- ⑪ 余熱利用設備高圧蒸気だめ出口弁
- ⑫ 蒸気タービン高圧蒸気だめ出口蒸気だめ出口弁 ※現在故障中

写真-4 赤○表示部分の制御盤内配線を入れ替え (15 か所)

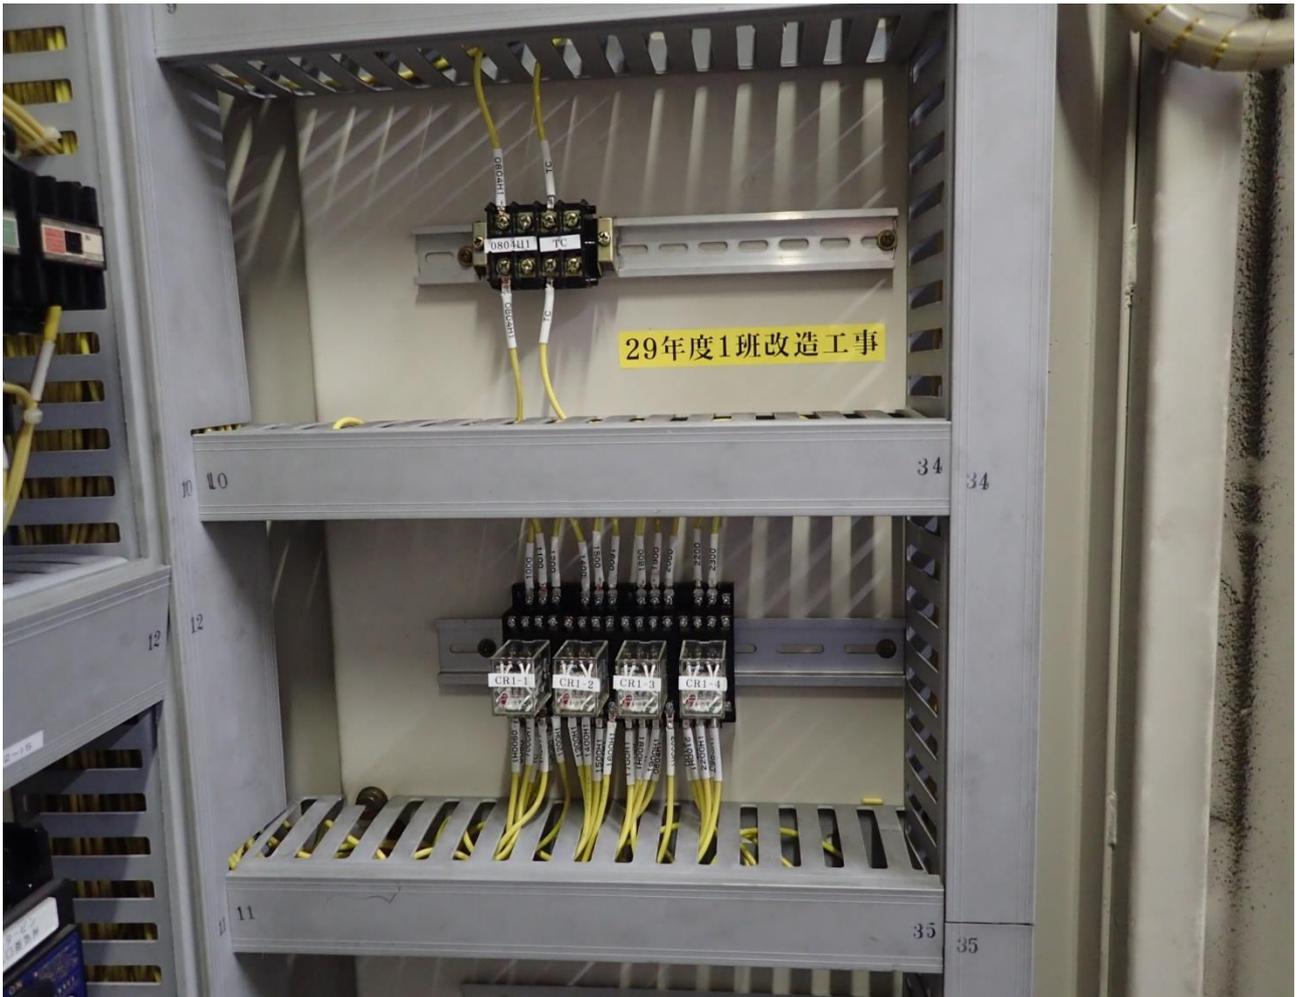
写真－7 電動弁制御盤改造工事完了写真

今回の改造によって、リセットボタン（PB-RTS）のみで必要な電動弁の故障状態の解除ができるようになったため、長年の不安を解消することができ、炉の安定運転はもとより作業の安全上にも配慮した改造になりました。（写真－7・8・9参照）

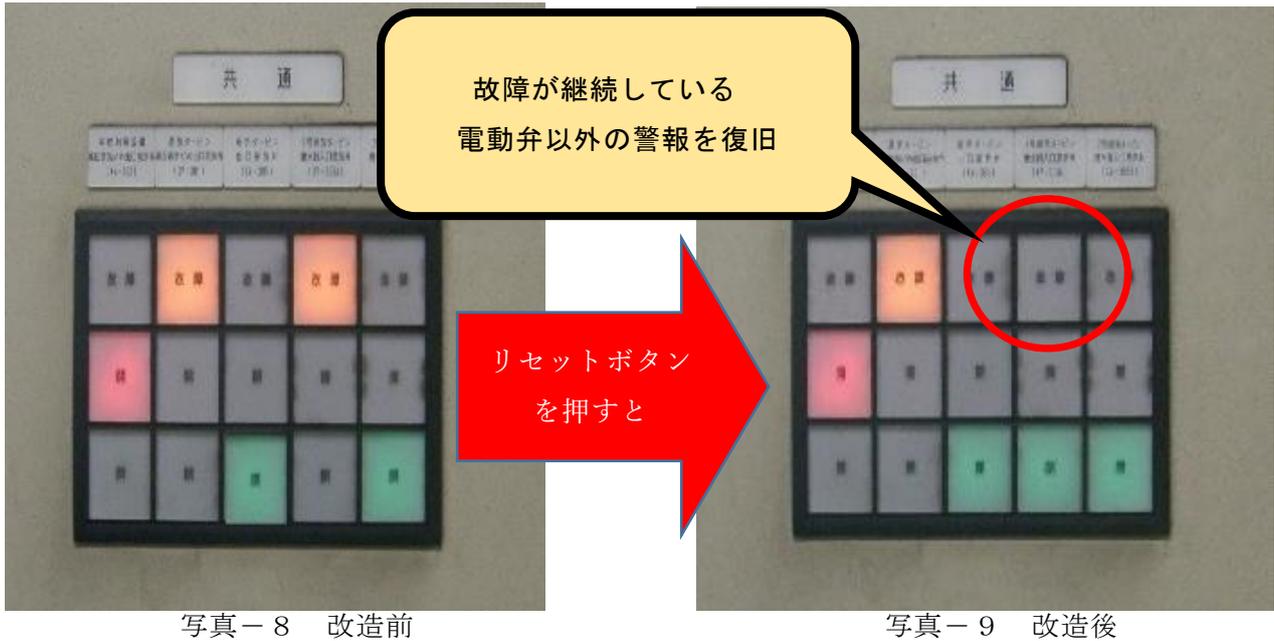
写真－8 改造前

写真－9 改造後

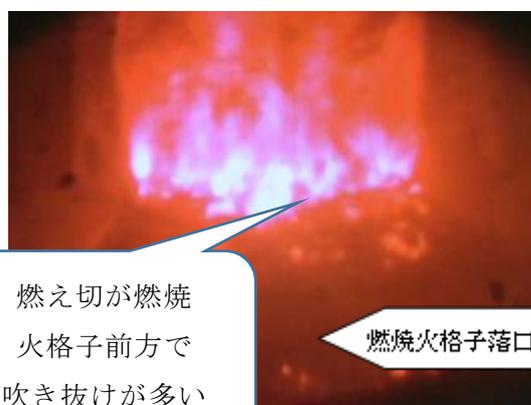
西淀工場の焼却炉は、図-1に示すように3段のストーカで構成されており、焼却炉に投入されたごみは、乾燥段・燃焼段・後燃焼段と送られて完全燃焼しますが、当時は、乾燥段（乾燥ストーカ上）で燃焼が殆ど完了し、ごみを燃焼させるための1次燃焼用空気が、ごみの無い所（燃え切点の後方）で過剰に吹き抜けている状態となっていました（写真-1参照）。さらに、炉壁に灰や燃え滓が付着し、乾燥段から燃焼段の落ち口にクリンカが生成し、安定燃焼を阻害していました（写真-2参照）。

写真-1 燃焼炉の燃焼状況

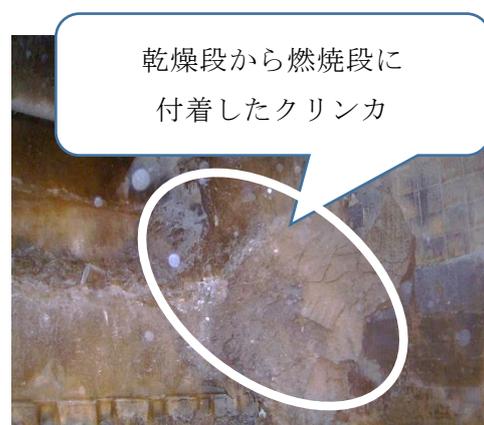
写真-2 燃焼炉内クリンカ付着状況

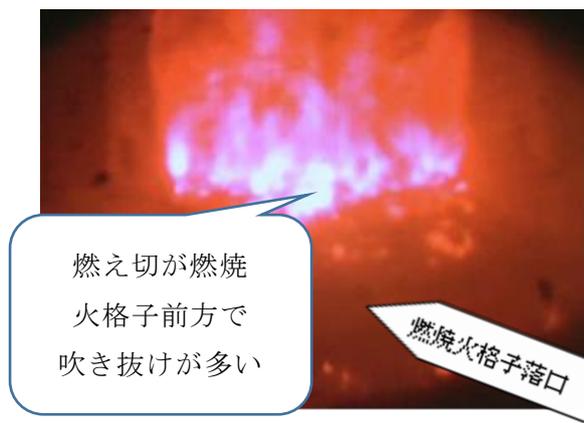
写真-3を見てもわかるように、燃焼空気量最適化運転前は、乾燥火格子上でごみの燃焼が殆ど完了する傾向にあり、ごみの燃え切り点（燃え終わり位置）が燃焼火格子前方になっていることが分かりますが、1次及び2次の燃焼空気量適正化による低空

写真-3 火格子速度変更前の燃焼状況

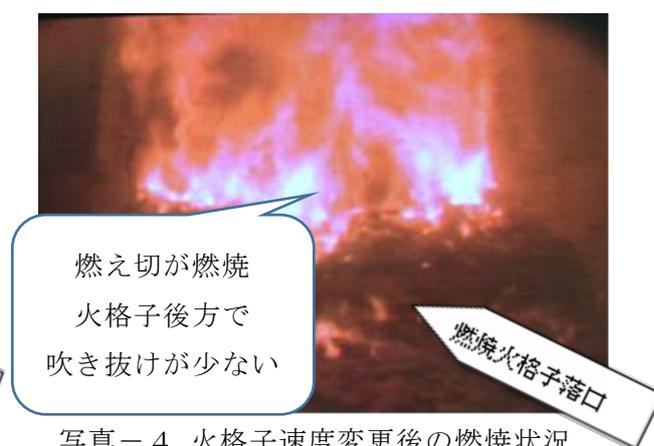
気比運転を行ったところ、写真-4を見て分かるように、ごみの燃え切り点が燃焼火格子の後方にあり、後燃焼段寄りになりました。

写真-4 火格子速度変更後の燃焼状況

このように、燃焼用空気量の最適化及び火格子速度の最適化を行うことにより、ごみを燃焼火格子上で燃やすことになるので、長年の懸案事項であるクリンカによる弊害が解消されるようになりました。

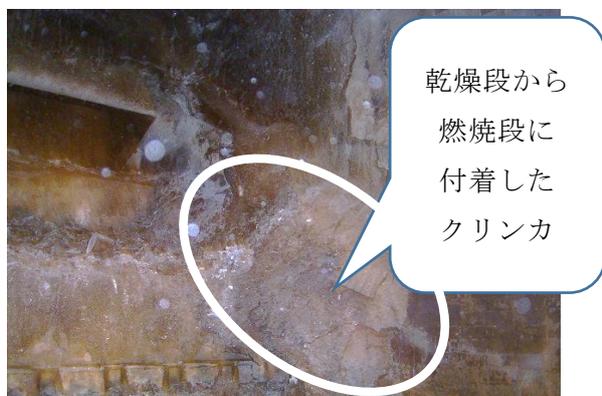
実際の試験運転時においても通常運転を実施していた2号炉では、写真-5のようにクリンカが発生していたのに対し、低空気比運転を実施していた1号炉では、写真-6のようにクリンカの発生が見受けられませんでした。

写真-5 焼却炉内の様子(通常運転時)

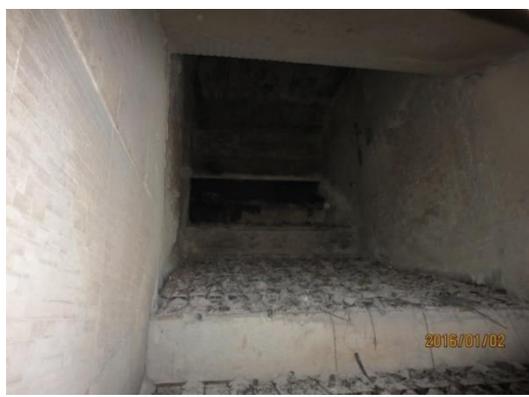
写真-6 焼却炉内の様子(最適化運転時)

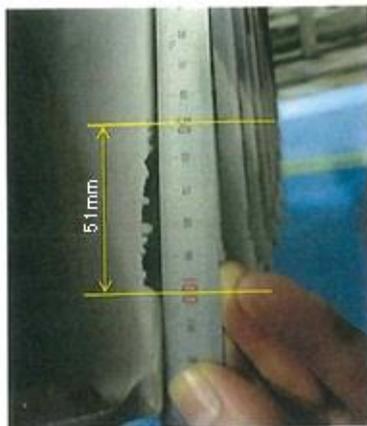
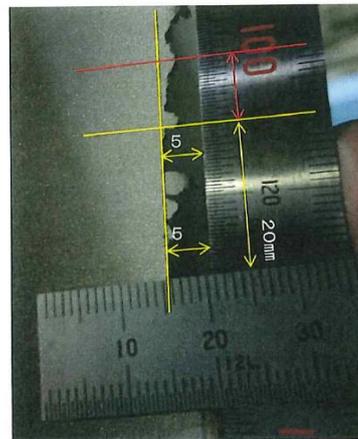
写真-1 平成25年度開放検査時の状況（報告書より）

・最終段動翼はH21年度に総合判定でモデレートDとなっていました。
その為、経年的変化及び、進行度の調査を実施致しました。

エロージョンにより、減肉している距離は約51mmあります。

減肉が5mmになっているところが約20mmとなっており、ヘビーエロージョンまでの30mm付近もかなり、エロージョンが進行している状態です。
このことからモデレートEと、判断いたします。現段階での使用は問題ありませんが次回定検時に合わせ、動翼交換準備を、推奨致します。

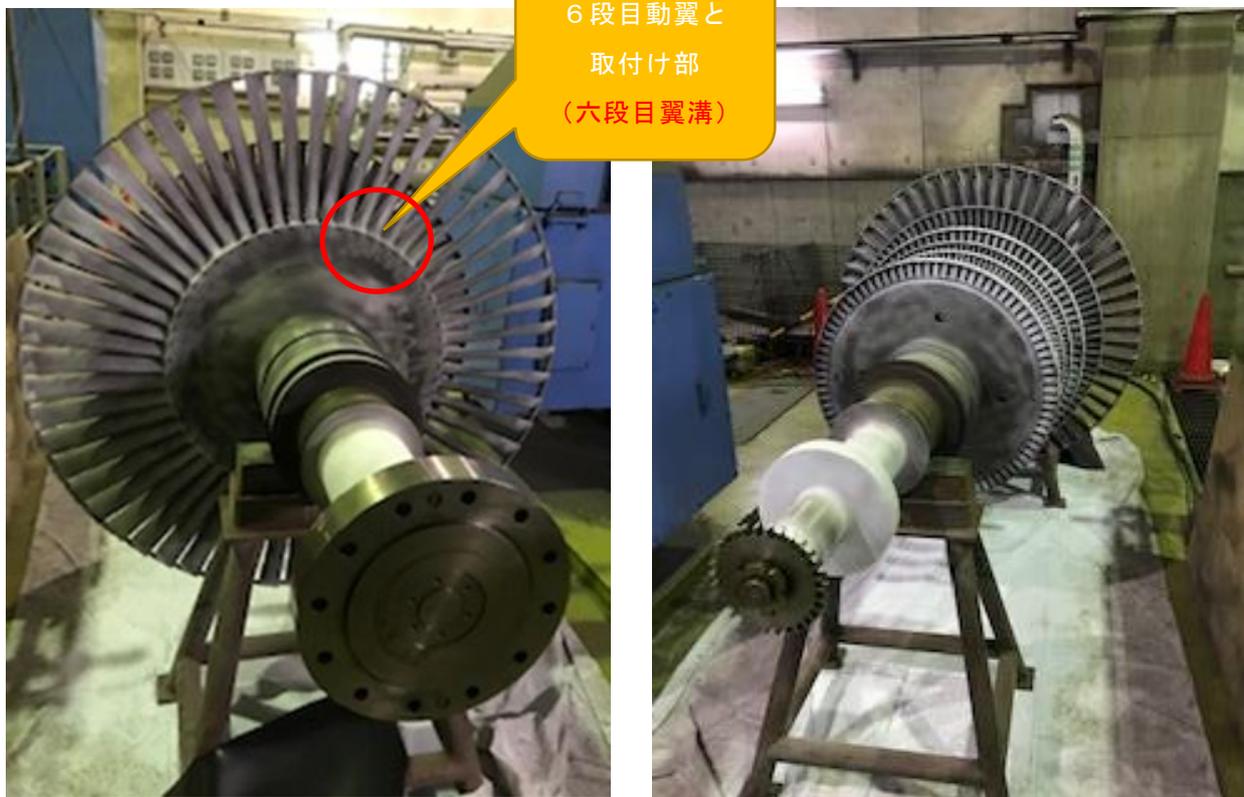
写真-4 削除前のタービンローター

今回の届出受理の30日後に六段目翼溝を削除し、工場へ受入しました。六段目翼溝の削除前と削除後の写真については写真-4・5のとおりです。

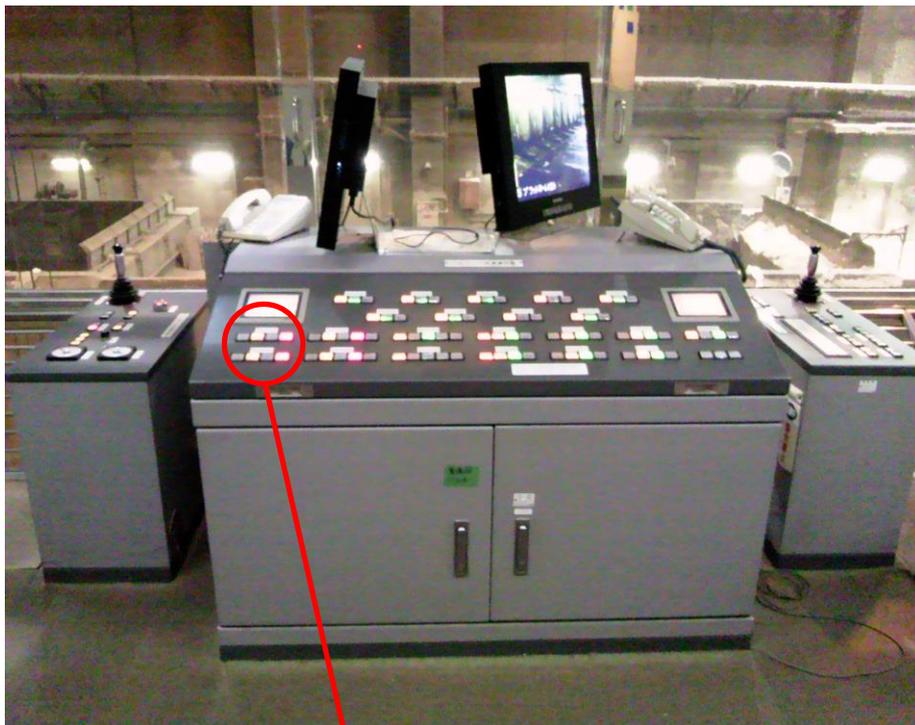
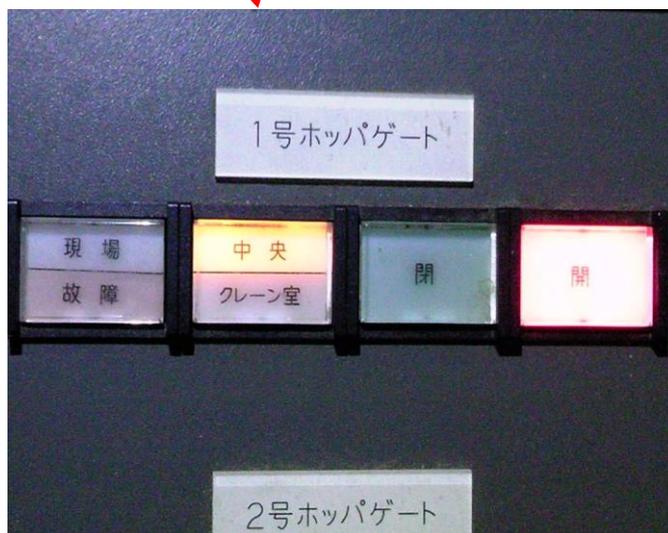
ホッパゲートの開閉状態の確認方法は、ホッパゲート本体の目視による確認と、クレーン操作室に設置するごみクレーン共通操作盤(写真-1 参照)の開閉点灯ランプによる確認が可能です。しかし、ホッパゲート本体の目視による確認はクレーン操作室から投入ホッパまでの距離が遠いため、ホッパゲートの開閉状態が一目ではわかりづらく、特にホッパゲートが閉まっている状態がクレーン操作室からは死角となって全く見えません。(写真-2 参照)

写真-1 ごみクレーン共通操作盤

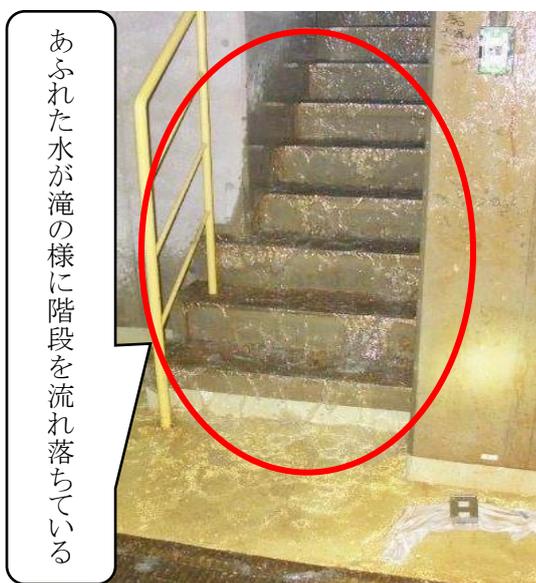
写真－1

- ・返送排水槽から汚泥水があふれたり、電気配管内へ浸入するなどの事態が発生。（写真－1、2 参照）
- ・汚泥処理の遅延が発生（返送排水槽のレベルが下がらないため脱水機の運転ができない）。

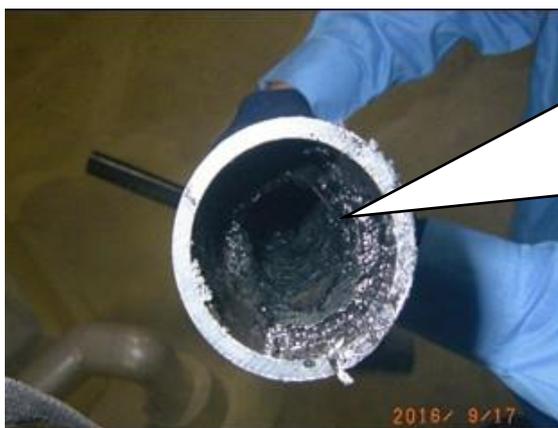
写真－3

これらのことにより、配管内部にスケールがたまりやすい状況となり、返送排水槽から排水貯槽へ適切な量の排水が流れなくなっていることがわかりました。

この状態では、送水に時間がかかり送水ポンプにも負担がかかる

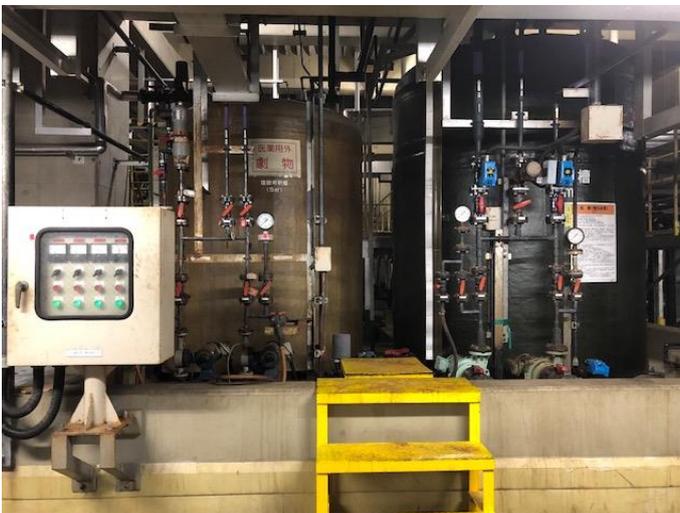
- ・塩酸希釈槽注入ポンプ（以下、「注入ポンプ」という。）（写真2-1参照）から処理槽までの注入ラインの距離が長い
- ・注入ポンプからの注入ラインは分岐し、他系統の槽等への塩酸注入も行っている

写真2-1 塩酸希釈槽と注入ポンプ

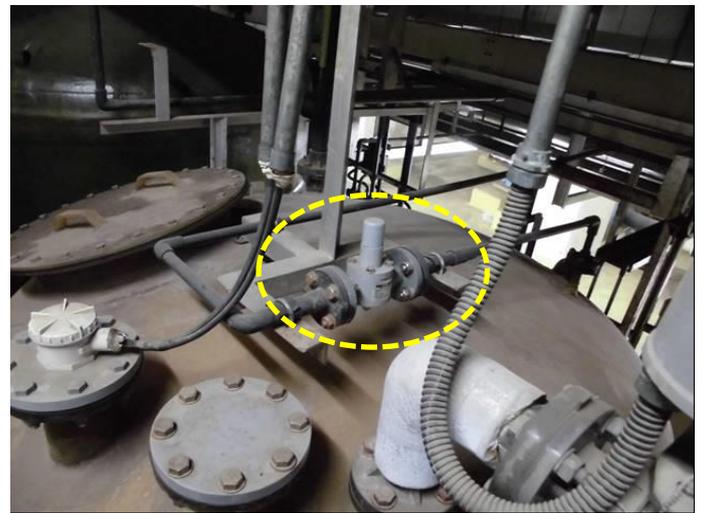
そこで、送液圧力を上げるために、注入ポンプのリリーフ弁（写真2-2参照）の調整を試みましたが、負荷がかかり過ぎて注入ポンプのダイヤフラムが破損する事態が発生しました。

写真2-2 塩酸希釈槽上部にあるリリーフ弁

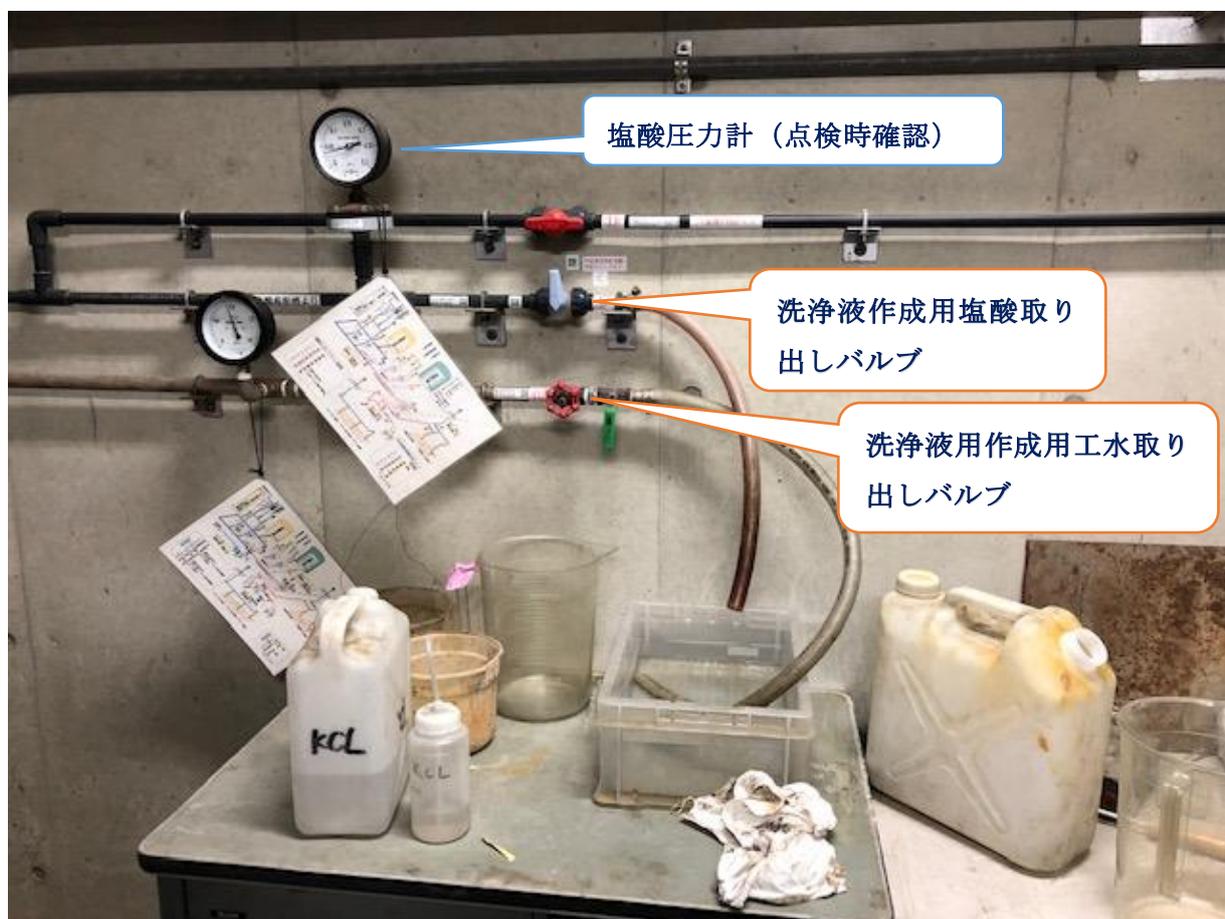
写真－5 塩酸圧力計及び pH 計洗浄液作成作業台の設置

さらに、pH 計用洗浄液の作成はこれまで 3F の分析室で行っており、洗浄液の使用場所がある B1. 5F への運搬時に階段で転倒するなど、薬品をこぼす危険性がありましたが、B1. 5F に新設した pH 計洗浄液作成作業台まで塩酸注入ラインと工水ラインを引き込むことで、B1. 5F での洗浄液作成が可能となったため、運び出す手間と転倒による危険を軽減し、作業効率と安全面を向上させることができました。(写真－5 参照)

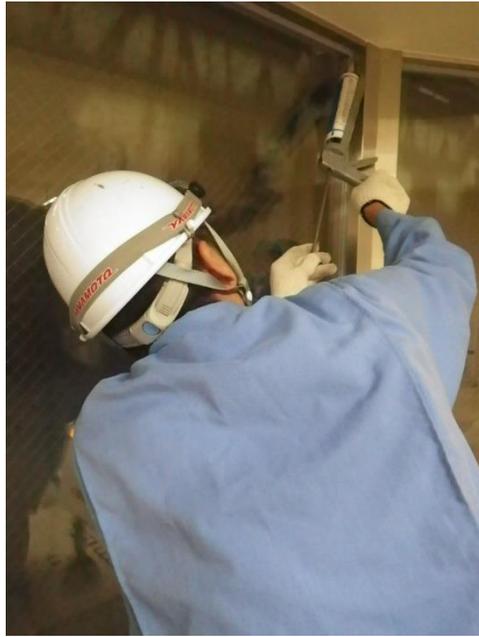
写真-3 二重ガラスコーキング処理

改善案の効果が確認できたので、全てのガラス面を二重にできるよう、前面には5mmのアクリル板、足元の下面には3mmのアクリル板を用意しました。また、市販の二重窓にシリカゲルが封入されていることにヒントを得て、同じようにガラスとアクリル板の間にシリカゲルを入れ、湿気がないようにしたうえで、密閉できるようにコーキング処理を実施しました。(写真－3、写真－4、写真－5 参照)

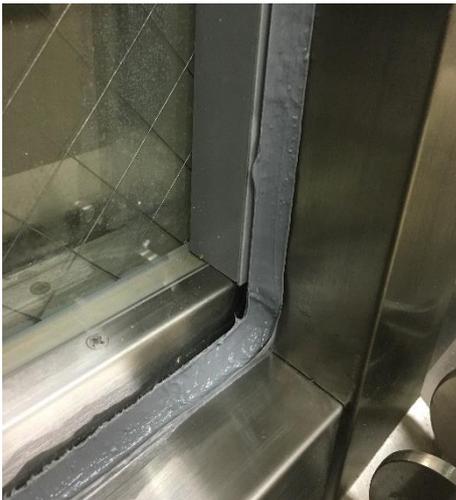
写真-4 コーキング部

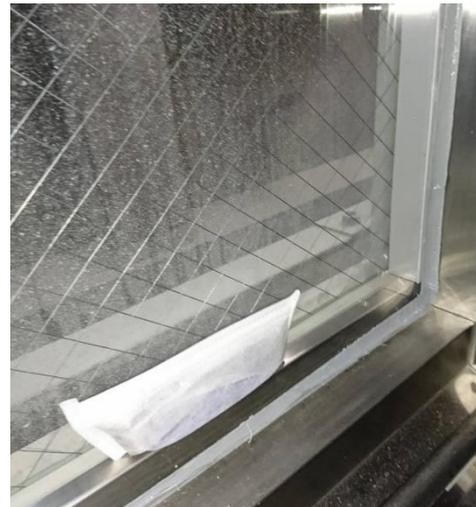
写真-5 シリカゲル

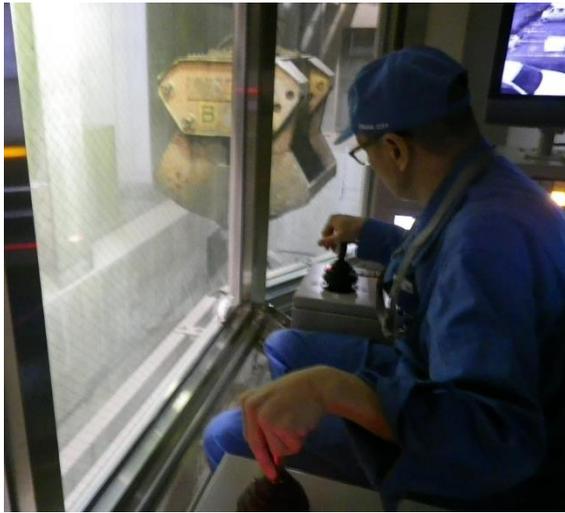
アクリル板設置後二年経過しましたが、窓ガラスが曇る問題やメンテナンスの必要もなく、非常に灰クレーンの運転操作がしやすくなりました。(写真-6、写真-7参照)

写真－6 改善後 正面

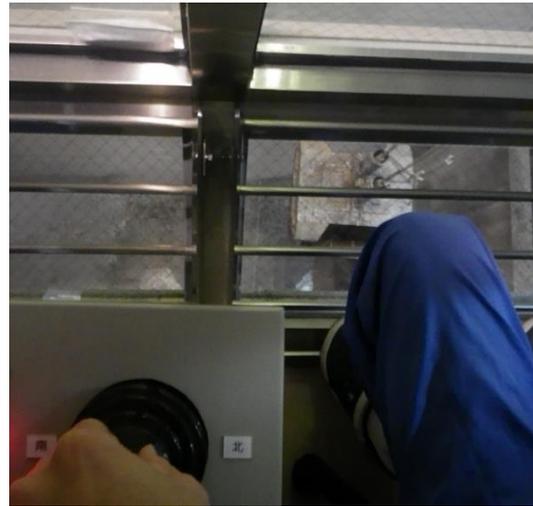
写真－7 改善後 足元

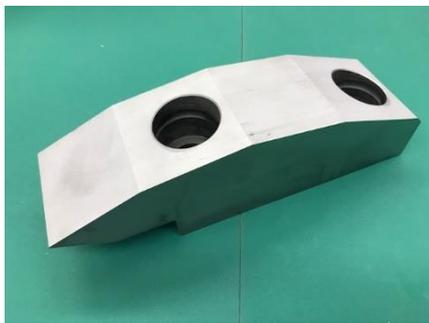
そこで仕方なく、せん断破碎機での処理に切り替えました。プラントメーカー推奨では、せん断破碎機カッタの寿命は1年（1日6時間の稼働時間およそ1,680時間）とされていましたが、カッタの摩耗が激しくなり4ヶ月を過ぎると、急激に処理能力が落ちてしまいました。（写真-3・4・5・6参照）

写真-3 フラットカッタ（新刃）

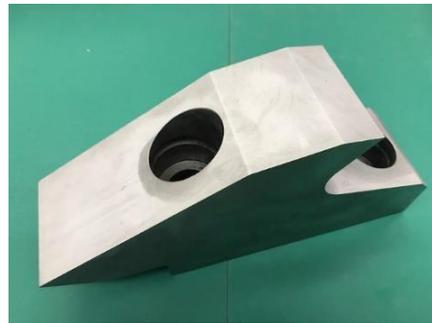
写真-4 ピースカッタ（新刃）

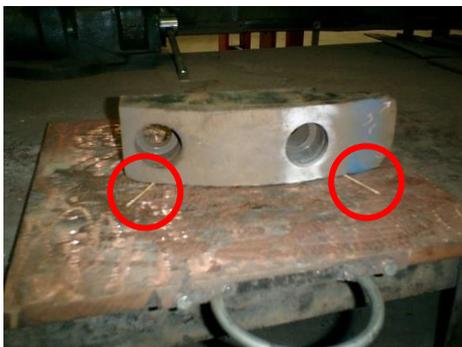
写真-7 銅板作業台と爪楊枝

- ① マルテンサイト系硬化肉盛り溶接用の被覆アーク溶接棒にたどり着きました。
- ② 溶接がひっつかないよう銅板を購入し作業しやすい大きさに加工して作業台として使用しました。
- ③ 厚みを付けるため爪楊枝で高さを出し、片側2度溶接することで3mm厚みを付けることができました。(写真-7・8・9・図-2参照)

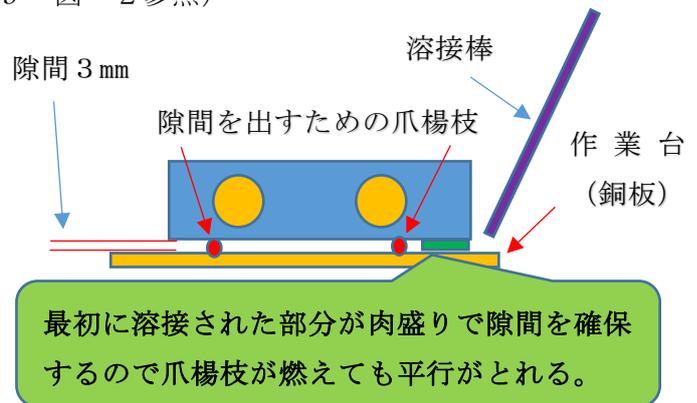
図-2 肉盛り溶接工程の詳細図

破砕工程で摩耗した刃の丸くなった部分を溶接で肉盛りを行い補う工程

カッタの素材は高速度工具鋼というかなり硬度の高い金属なので、肉盛り溶接の方法や使用する溶接棒の選択に1年半試行錯誤を重ねた結果、

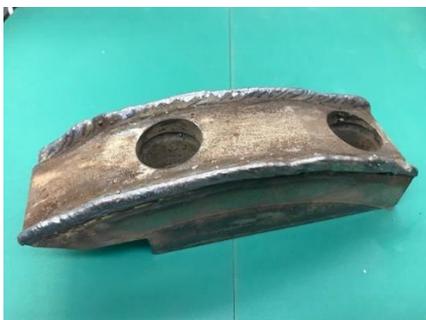
写真-8 肉盛り溶接後フラットカッタ

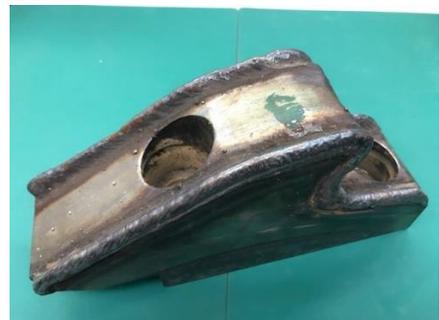
写真-9 肉盛り溶接後ピースカッタ

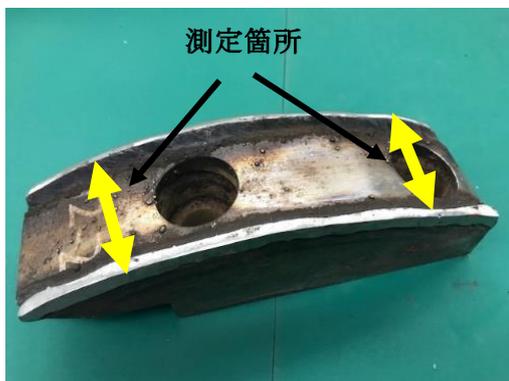
写真-10 研磨後フラットカッタ

研磨工具による粗削り後の寸法は75.5mm~76mmになるよう仕上げなければなりません。フライスで仕上げるための前工程となるので、削りすぎると再度肉盛りしなければならぬため注意が必要です。研磨工具の砥石は研磨性能と耐摩耗性の高い砥石を特別に選定しました。(写真-10・11 参照)

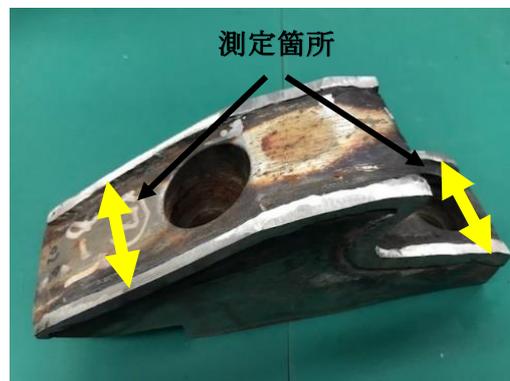
写真-11 研磨後ピースカッタ

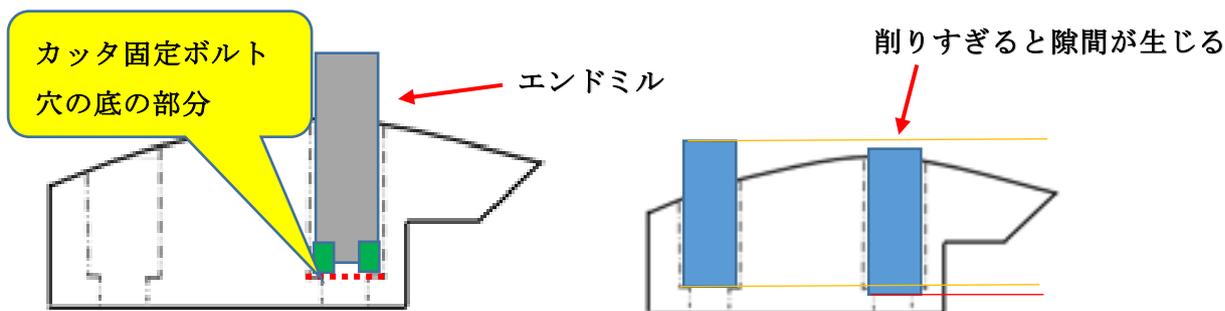
図-3-1 カッタ座ぐり作業の詳細図

また、このボール盤の作業はカッタを固定するボルト穴を削りすぎないためで、削りすぎてしまうとカッタ固定用平行ピンの高さ(図-3-1参照)が合わなくなり「フライス作業用バイス(専用バイス)」で固定できなくなります。(図-3-2参照) ボール盤で行う作業は、人が介入することで(細心の注意を払いながら)削りすぎ防止にもつながります。(写真-12・13・14・15参照)

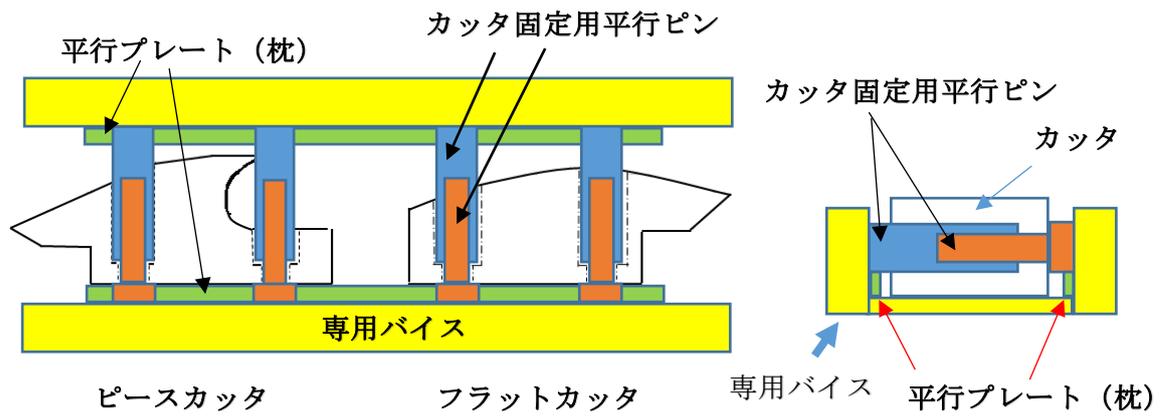
図-3-2 専用バイスにてセットした詳細図 (左は上面・右は横面)

また、専用バイスによってカッタの水平をたもちますが、カッタのフライス加工箇所が専用バイスより低くなってしまうと、バイスで挟み込むときに片締めが生じ加工できなくなるので (図-3-2 参照)、カッタ固定用平行ピンと平行プレートのバランスも考慮に入れながらカッタ固定用平行ピンの製作 (旋盤にて加工) にとりかかり、水平にカッタが固定できるように工夫をしました。(写真-18・19・20・21・22 参照)

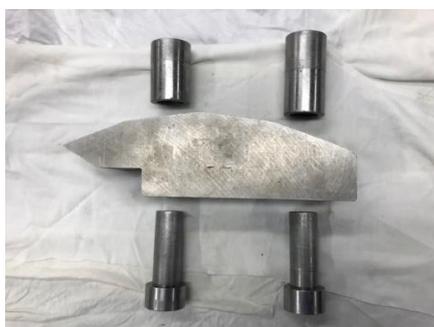
写真-16 フラットカッタ固定用平行ピン

フライス盤加工作業ではいかに水平にカッタを固定するかが大きな課題となりました。そこで試行錯誤を重ね、フラットカッタ・ピースカッタの形状が違うので専用のカッタ固定用平行ピンを製作 (写真-16・17・図-3-2 参照) しました。2種類のカッタは固定するボルト穴の深さも違うため、カッタ固定用平行ピンの長さも調整する必要がありました。

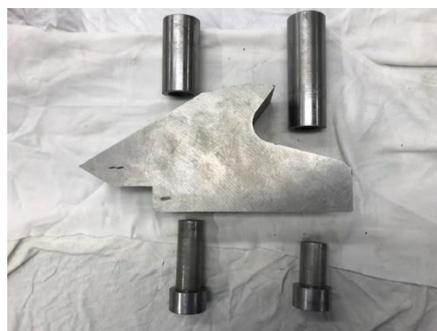
写真-17 ピースカッタ固定用平行ピン
